# **RÉPUBLIQUE TUNISIENNE**

## **MINISTÈRE DU TRANSPORT**

# **RAPPORT**

**RELATIF A L'ENQUÊTE TECHNIQUE  
SUR L'ACCIDENT SURVENU LE 04 MARS 2015  
A L'AVION DE TYPE PIPER PA18-150  
IMMATRICULÉ TS-ACQ ET EXPLOITÉ PAR LA  
SONAPROV**

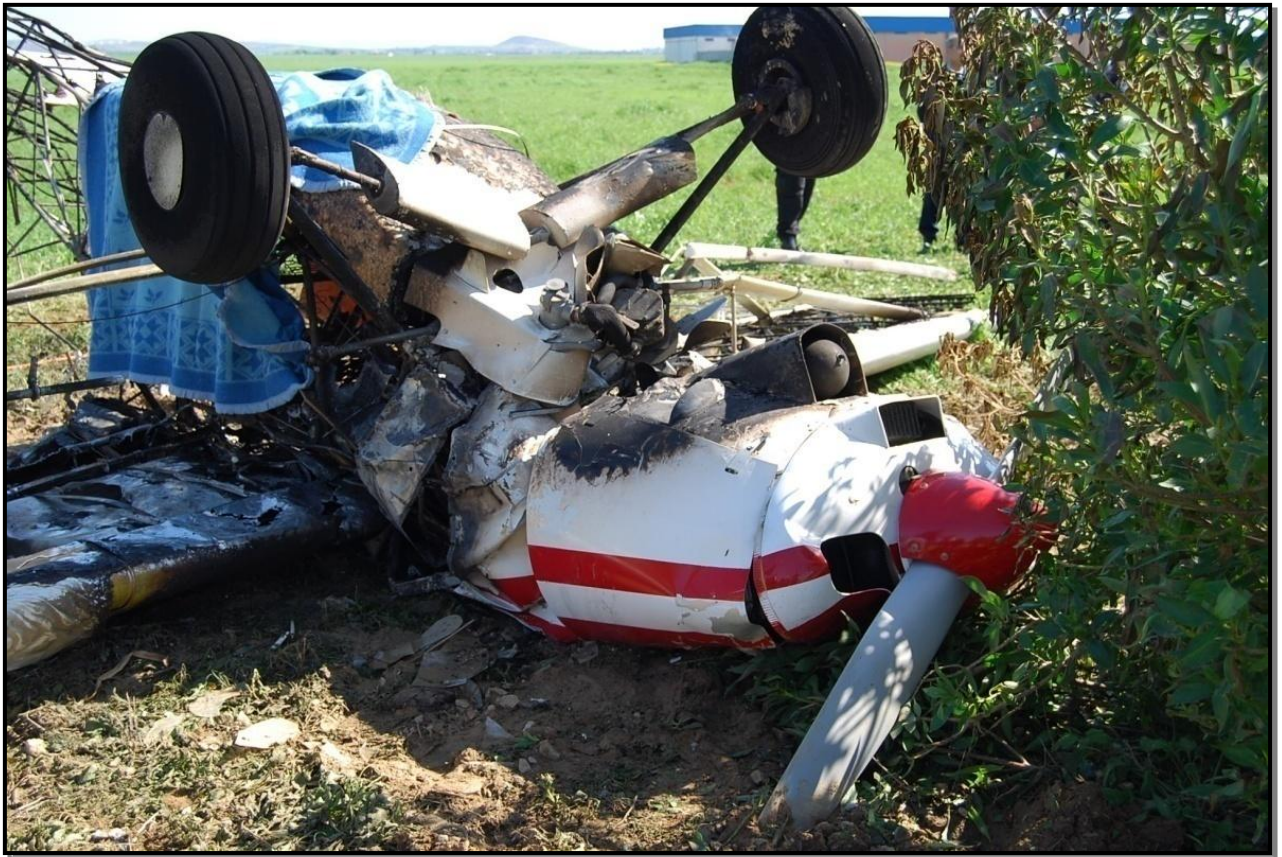
L'avion TS-ACQ a été totalement endommagé par l'impact avec le sol et l'incendie.

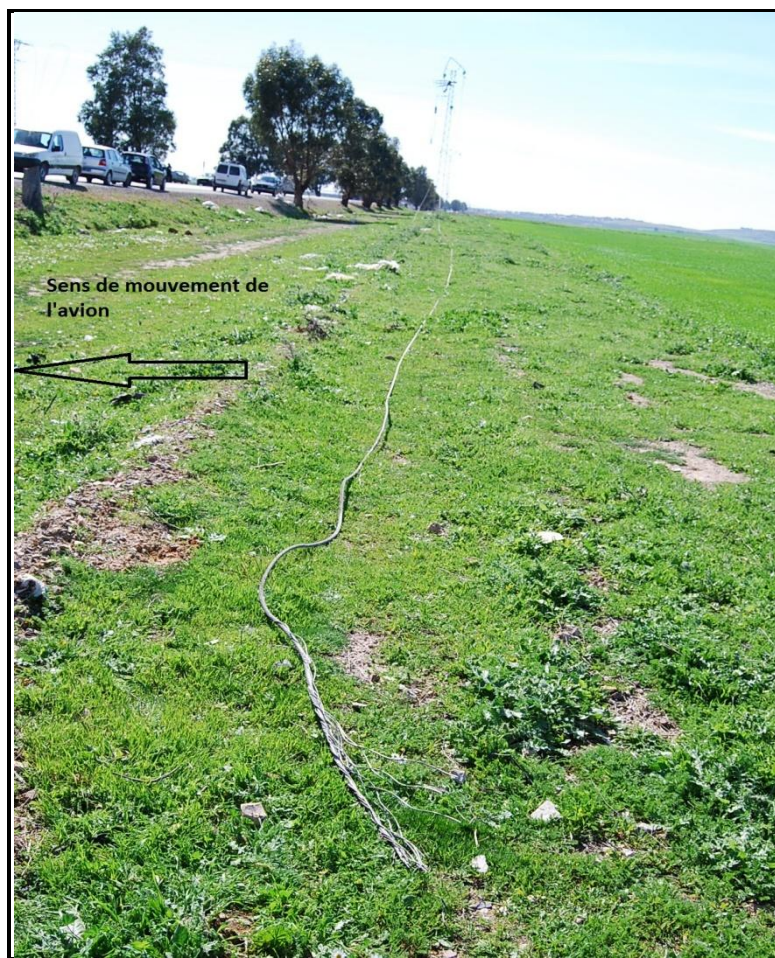
- 3 poteaux métalliques qui portent une ligne électrique aérienne (ligne composée de 4 câbles métalliques nues) appartenant à la STEG ont été déformés : 1 poteau s'est déformé totalement et tombé sur le sol perpendiculairement à la route nationale RN5 et les deux autres poteaux ont été déformés partiellement.
- Un câble électrique a été sectionné.

**Partie droite du câble électrique qui a été tiré et sectionné par l'avion TS-ACQ**

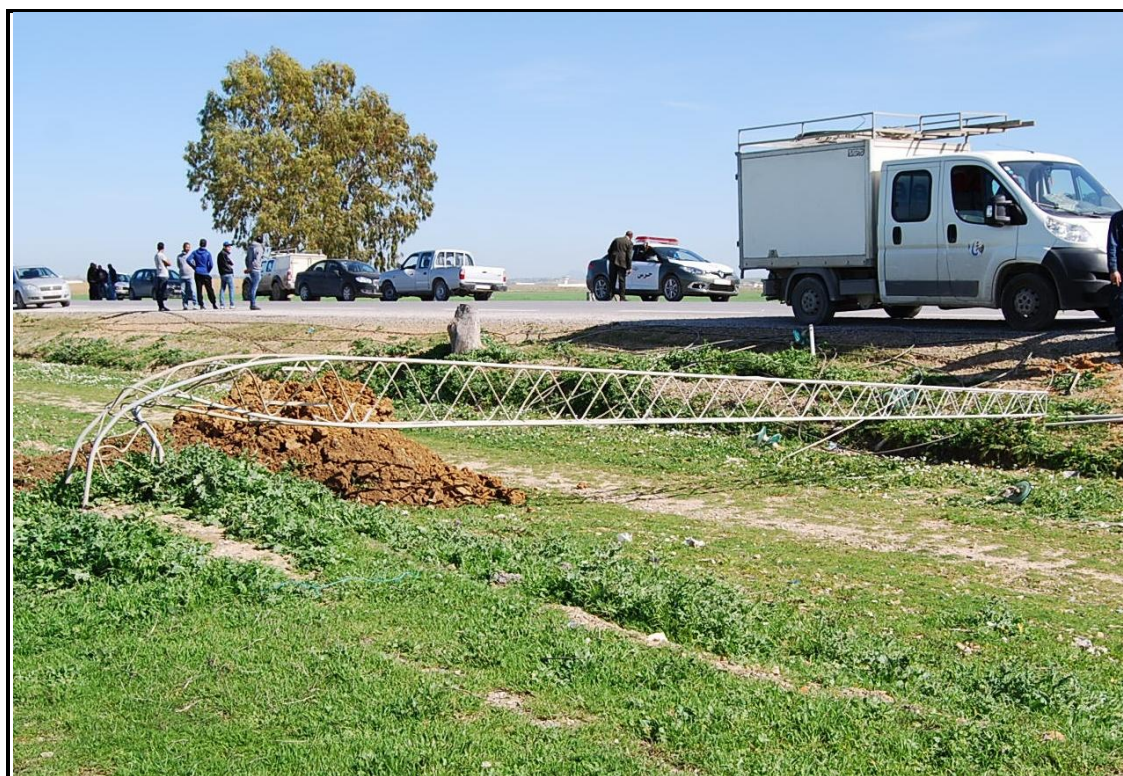
**Poteau électrique déformé et tombé sur le sol**

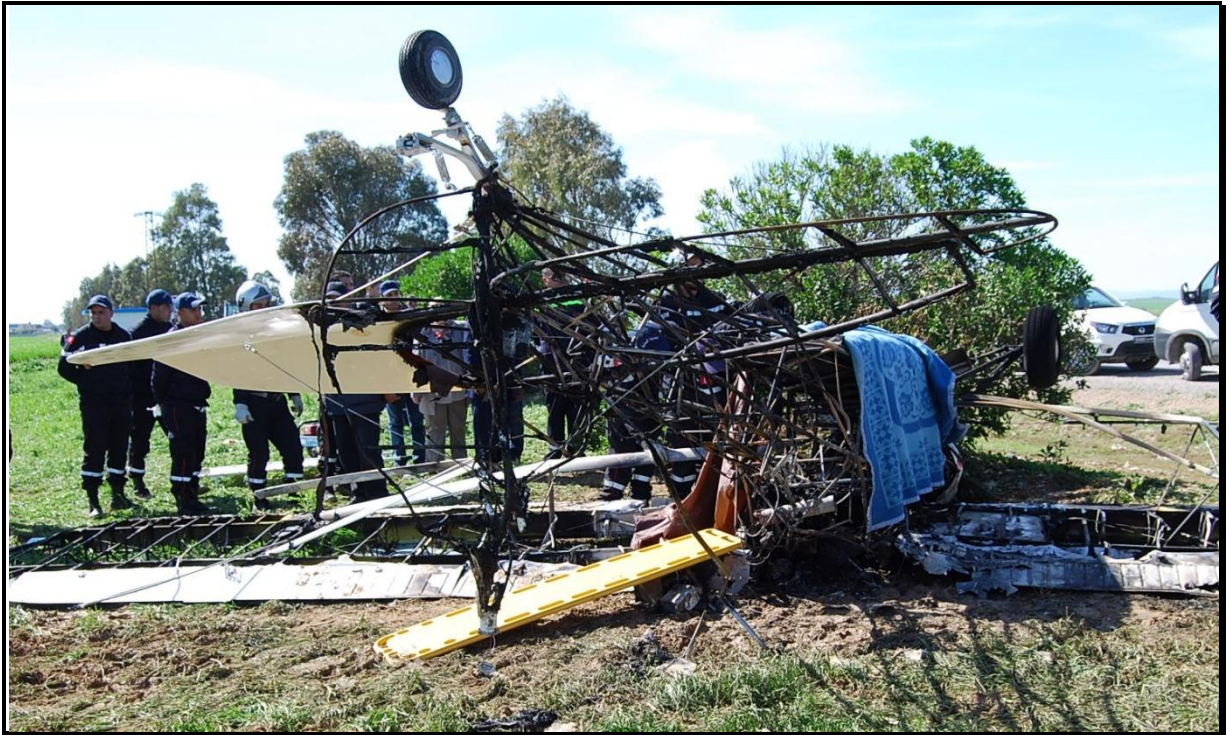
- L'avion est renversé sur son dos et est totalement endommagé ;
- Des traces de feu qui s'étalent entre le cockpit (la cabine de pilotage) de l'avion et son extrémité arrière. Toute cette partie a été endommagé par le feu ;
- Pas de dégâts apparents au niveau de l'hélice de l'avion ;
- Les volets de l'avion sont dans la position «Rentrée » ;
- La manette de puissance est dans la position « Plein Gaz » ;
- Le levier de freinage de l'hélice de la pompe de pressurisation du produit de traitement est sur la position ON (hélice libre) ;
- La présence de traces de frottements d'un câble de la ligne électrique au niveau de la jambe droite du train d'atterrissage principal ;

- Des dégâts au niveau des extrémités des pales de l'hélice de la pompe de pulvérisation du produit d'épandage ;
- Ces traces de frottement étaient claires et ne portent aucune sorte de brûlure ou fusion qui peut confirmer la présence d'une charge électrique au moment de l'impact.

**Avion renversé et toute sa partie arrière endommagée**

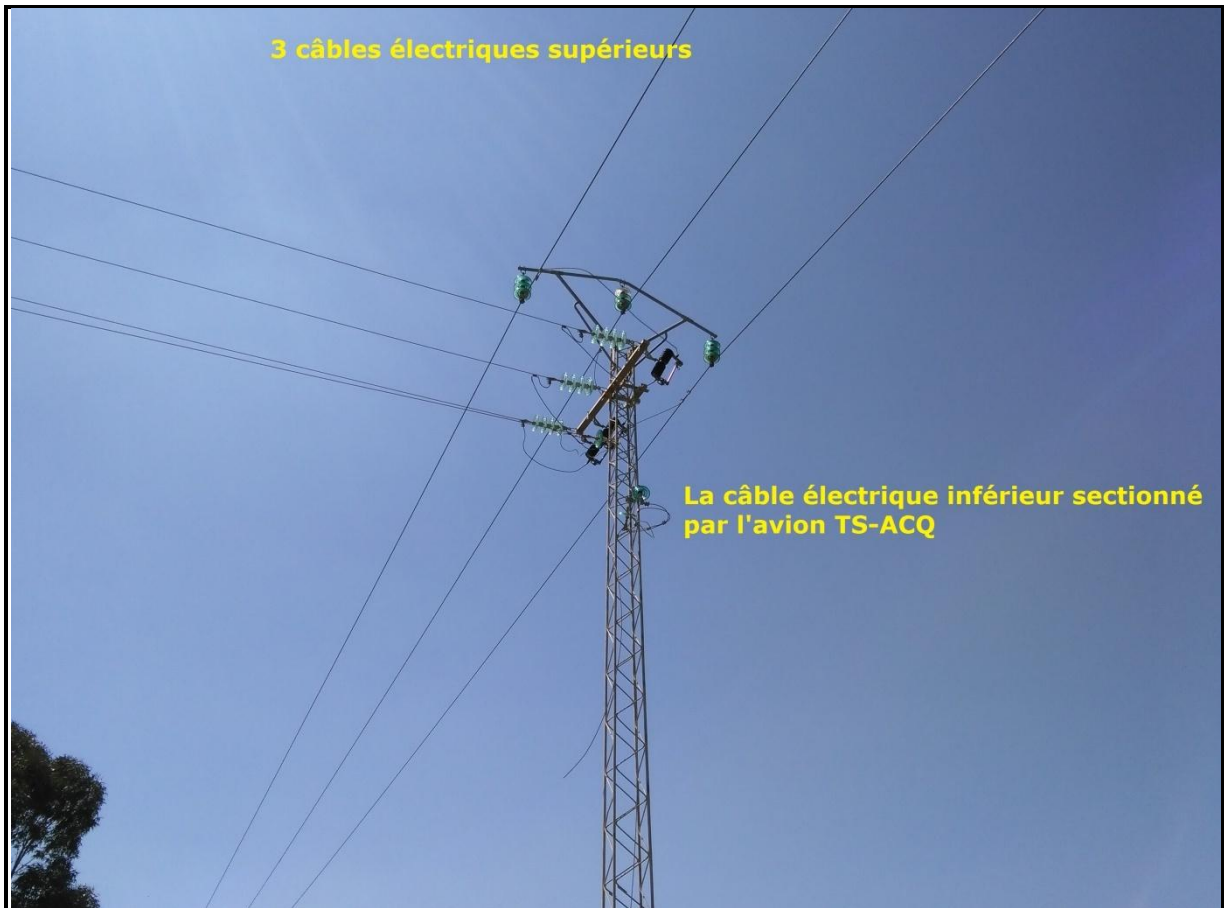
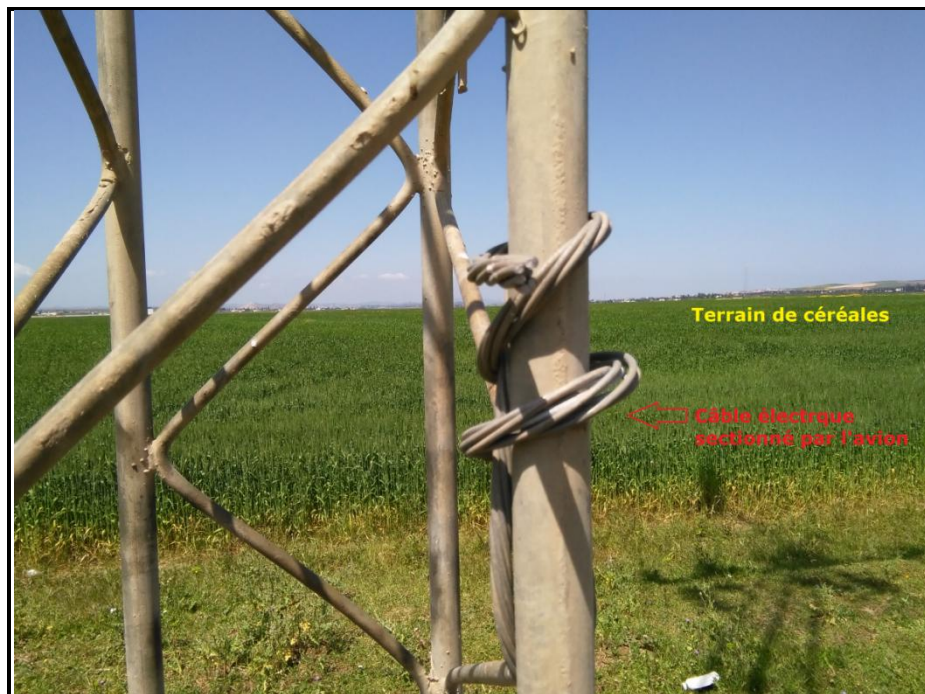
- Au moment de l'accident, la ligne électrique était composé de 4 câbles métalliques nues portés par des poteaux métalliques comme suit : Trois câbles supérieurs qui se trouvent à peu près sur le même plan horizontal, et un câble inférieur qui se trouve au dessous des 3 autres à une hauteur d'environ 2 mètres.
- La distance horizontale entre les poteaux électriques est d'environ 120 mètres.
- Suite à l'accident, la STEG a dû installer 3 nouveaux poteaux métalliques, porteurs de la ligne électriques, à la place des 3 poteaux qui ont été déformés. Ces trois poteaux se trouvent tous du côté gauche par rapport au sens de mouvement de l'avion TS-ACQ au moment de l'impact.
- La STEG a n'a pas refait le 4ème câble électrique (le câble inférieur sectionné par l'avion TS-ACQ).

- L'avion TS-ACQ a touché le câble inférieur de la ligne électrique par la jambe droite de son train d'atterrissage principal. Ce câble est un câble électriquement non alimenté (Câble du neutre).
- Ensuite, l'avion a tiré le câble inférieur et est passé sous les 3 câbles supérieurs de la ligne électrique.
- Le tirage du câble inférieur de la ligne électrique par l'avion a causé la déformation de 3 poteaux métalliques qui se situent à gauche de l'avion au moment de l'impact, alors que le poteau qui était à sa droite est resté intact. Ceci prouve que :
  - (1) Au moment de l'impact, l'avion avait une force suffisante pour déformer 3 poteaux métalliques ;
  - (2) la force de tirage du câble était orientée vers la droite de l'avion, ce qui indique que l'avion a viré à droite après l'impact.
