# **RÉPUBLIQUE TUNISIENNE**

## **MINISTÈRE DU TRANSPORT**

# **RAPPORT**

**RELATIF A L'ENQUÊTE TECHNIQUE  
SUR L'ACCIDENT SURVENU LE 04 MARS 2015  
A L'AVION DE TYPE PIPER PA18-150  
IMMATRICULÉ TS-ACQ ET EXPLOITÉ PAR LA  
SONAPROV**

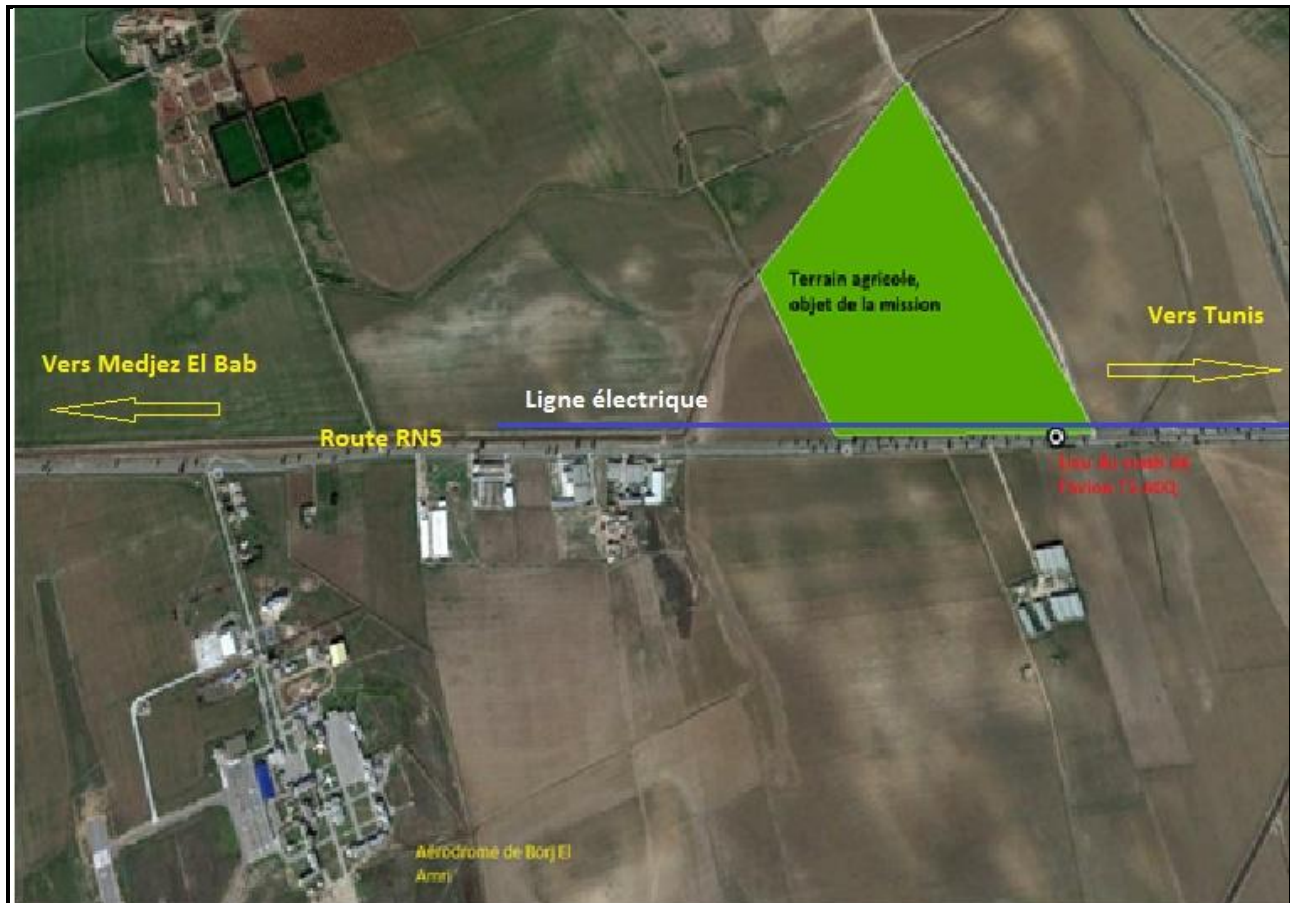
Terrain agricole objet de la mission et lieu de l'accident

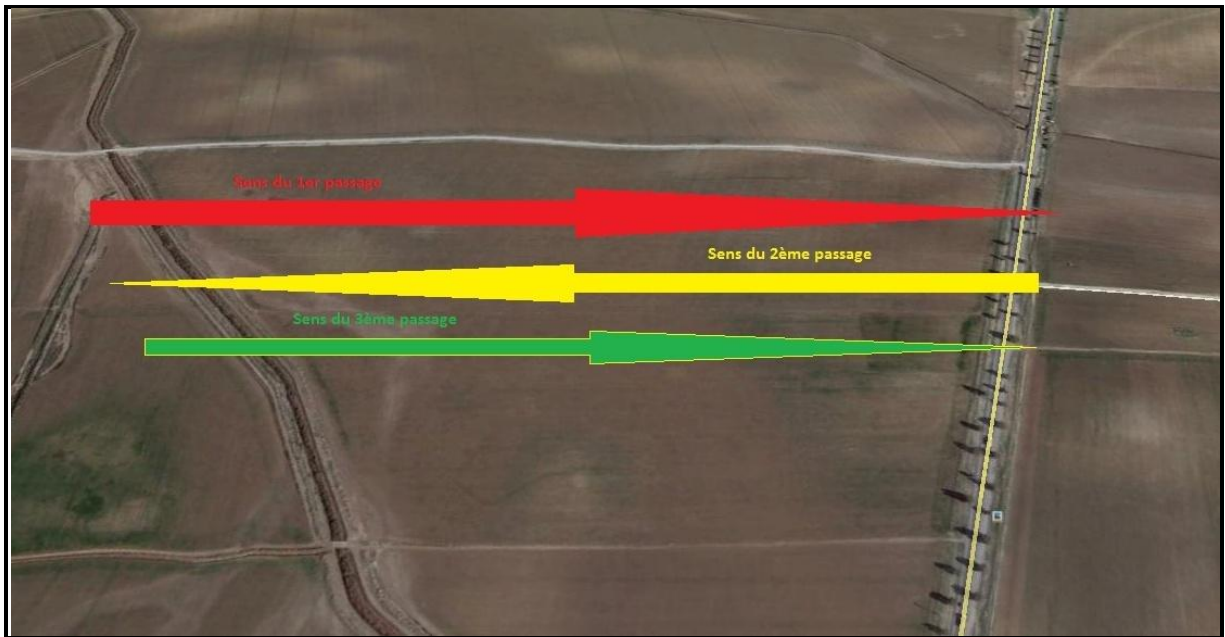
Les 3 pilotes ont pris la décision d'effectuer les passages de traitement parallèlement à l'axe de la piste 13/31 de l'aérodrome de Borj El Amri (**perpendiculairement** à la Route Nationale RN5) en survolant à chaque passage la ligne électrique et les arbres adjacentes à cette route. Autrement dit, l'avion effectue lors de chaque vol, un circuit de « **vas et viens** » comme suit :

- Il entame le premier passage de l'extrémité du terrain opposée à la Route RN5 ;
- A une distance d'environ 40 à 50 mètres de ladite route, il commence à monter et survole la ligne électrique ;
- Ensuite, il effectue un léger virage à gauche suivi d'un virage à droite et entame son deuxième passage dans le sens opposé de celui du premier passage en survolant, de nouveau, la ligne électrique, et ainsi de suite.

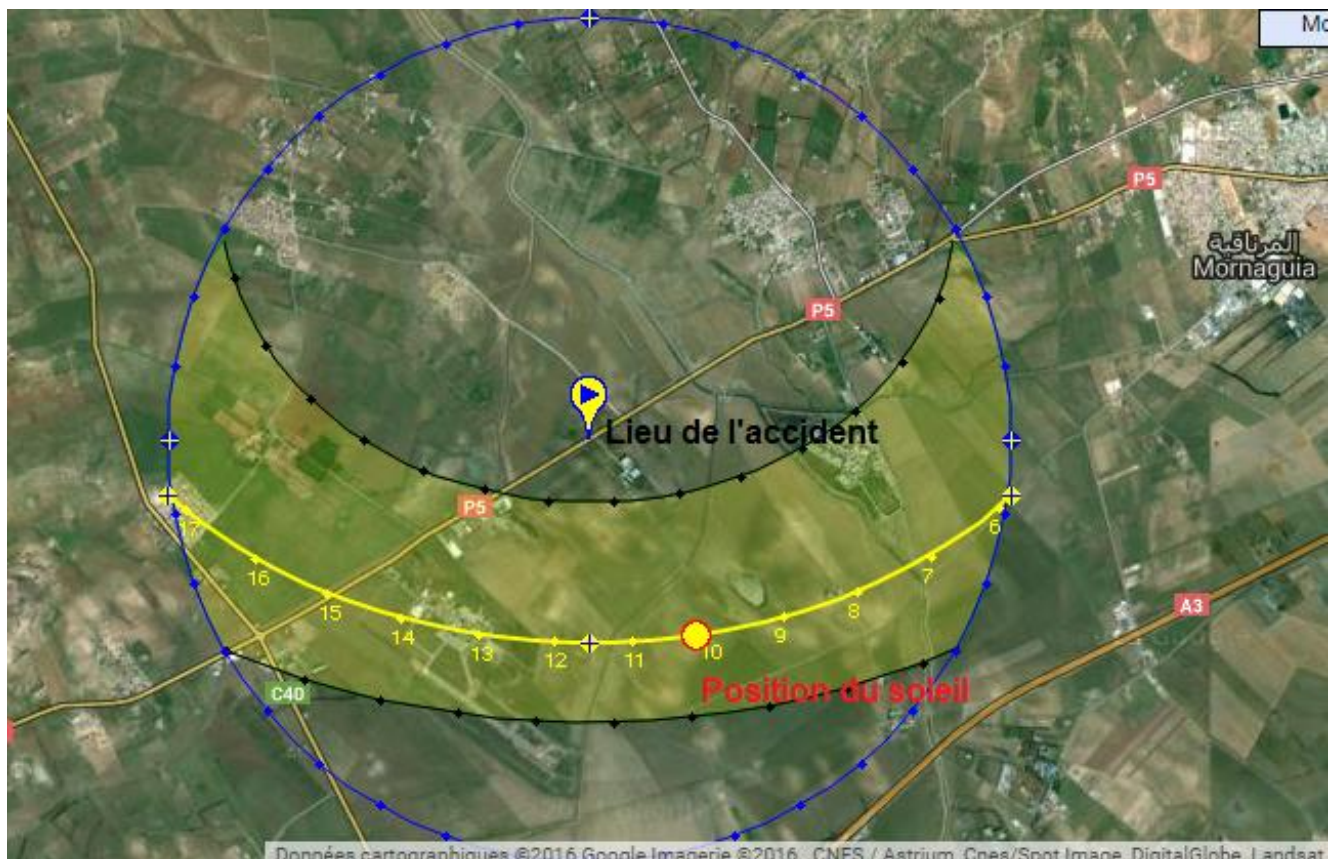
Au moment de l'accident de l'avion TS-ACQ (vers 10h10min UTC), l'Azimut du soleil est de 151,7° et son élévation est de 42,7°.

Un calcul de la position du soleil effectué par la Commission d'enquête sur le site internet <http://www.sunearthtools.com> pour la région de Borj El Amri à la date du 4 mars 2015 vers 10h10min UTC, confirme les valeurs indiquées dans le rapport établi par l'INM et donne la représentation ci-après :

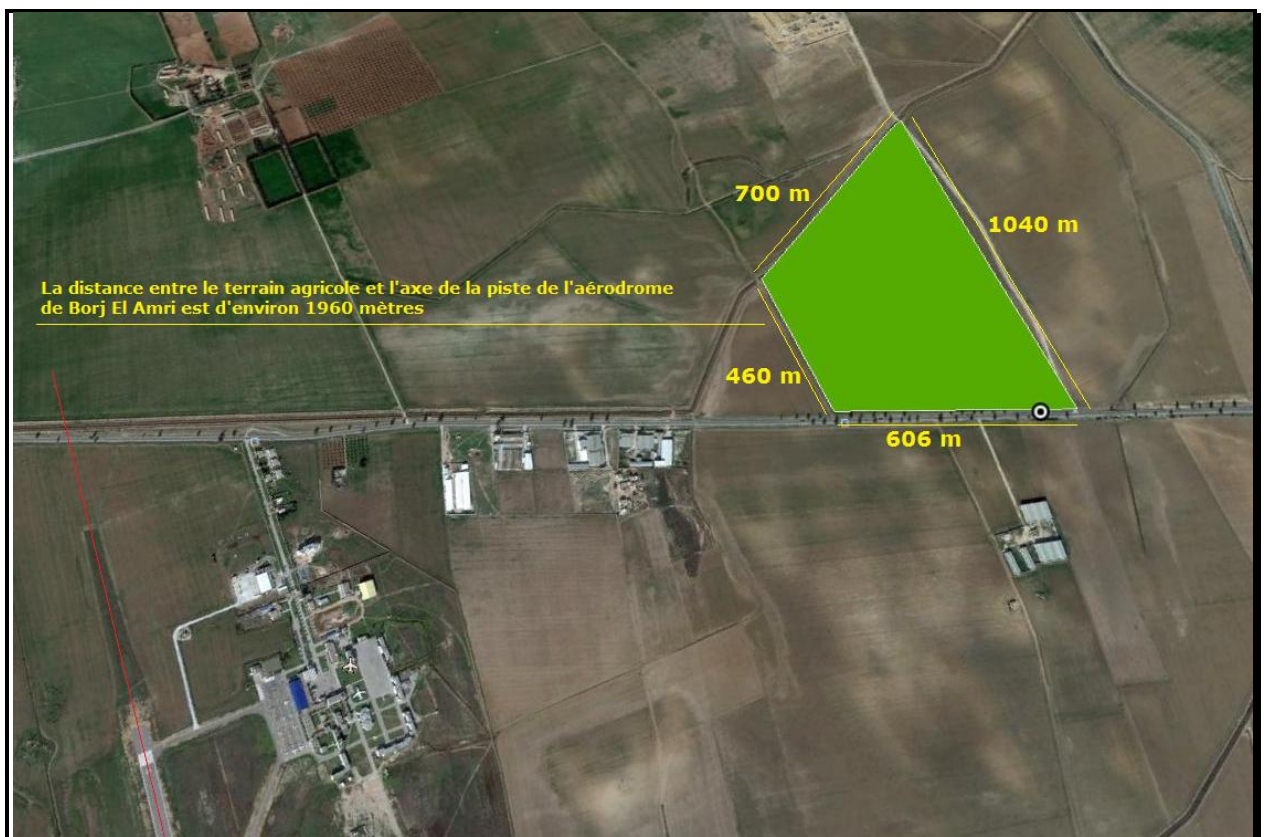
Le terrain agricole, objet de la mission de l'avion TS-ACQ, est un terrain de céréales d'une superficie d'environ 45 hectares et qui à la forme d'un trapèze dont sa grande base est perpendiculaire à la route RN5. Ce terrain situe entre la région de Sidi Ali Hattab et l'aérodrome de Borj El Amri.

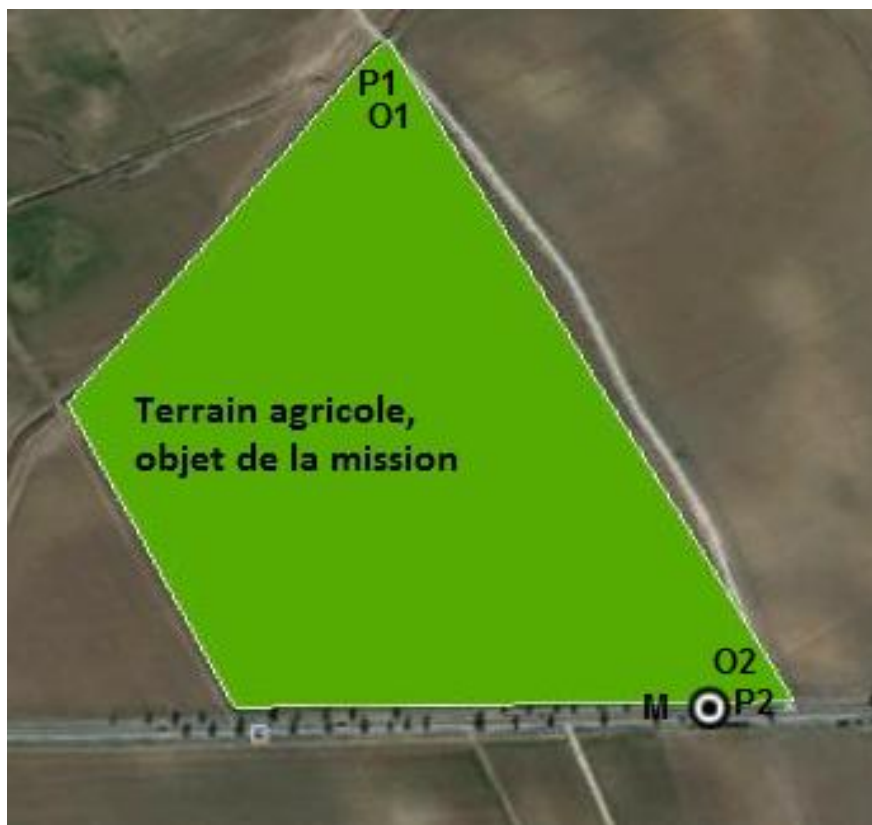
Au moment de l'accident, 5 personnes étaient présentes sur le terrain agricole, objet de la mission. Ces témoins étaient répartis sur le terrain conformément à la figure ci-dessous.

- Le pilote3 à la position P1 ;
- Un ouvrier de l'OTD à coté du pilote3 (position O1) ;
- Le pilote2 à la position P2
- Un deuxième ouvrier de l'OTD à coté du pilote2 (position O2) ;
- Le mécanicien1 à la position M.

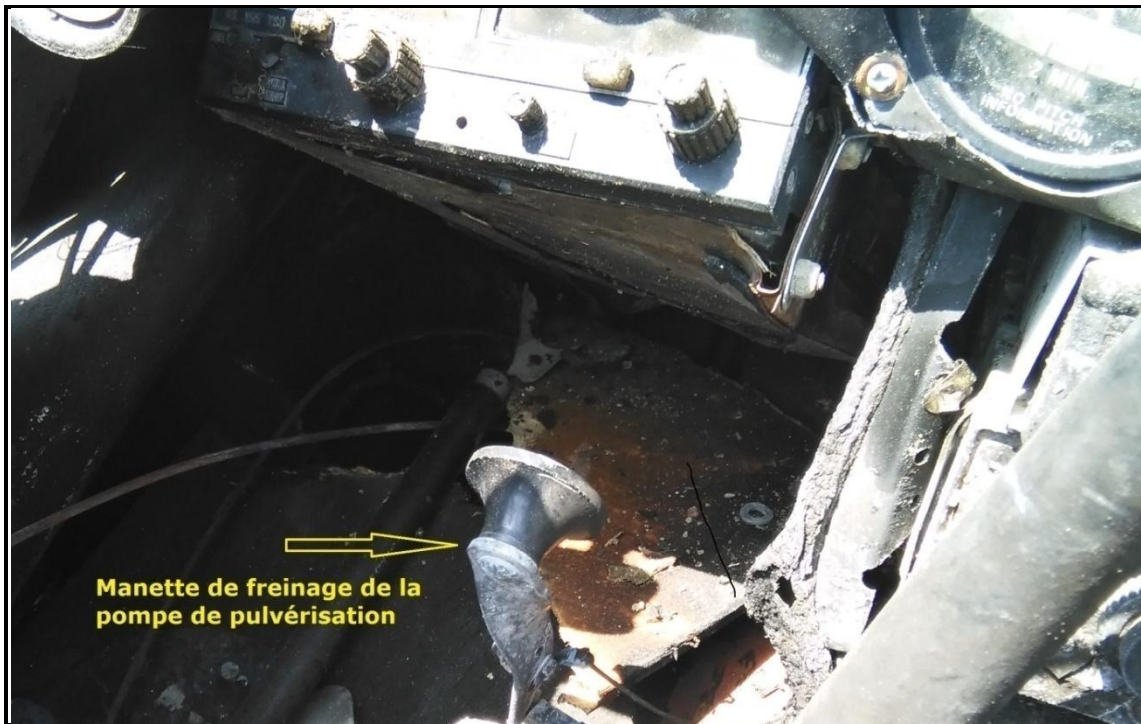
- Pour ouvrir et fermer le circuit de pulvérisation, le pilote actionne une manette qui se trouve au niveau de sa main gauche (à côté de la manette des Gaz) ;
- Le levier qui se trouve juste au dessus des palonniers (au niveau des pieds du pilote) et qui sert à freiner la pompe de pulvérisation du produit de traitement, devrait être actionné une seule fois (frein d'hélice libre) après le décollage et devrait rester sur cette position jusqu'à la fin du vol.

La commission d'enquête considère que l'anomalie, relative à la fuite du produit de traitement et les actions effectuées par le pilote pour remédier à cette anomalie pendant une phase critique du vol (phase de montée en face d'obstacles), auraient probablement, perturbé sa vigilance.
